# EKSPERTYZA TECHNICZNA

**BUDYNEK MIESZKALNY JEDNORODZINNY  
W ZABUDOWIE BLIŹNIACZEJ**

**OSTROWĄSY 39/1  
78-460 BARWICE**

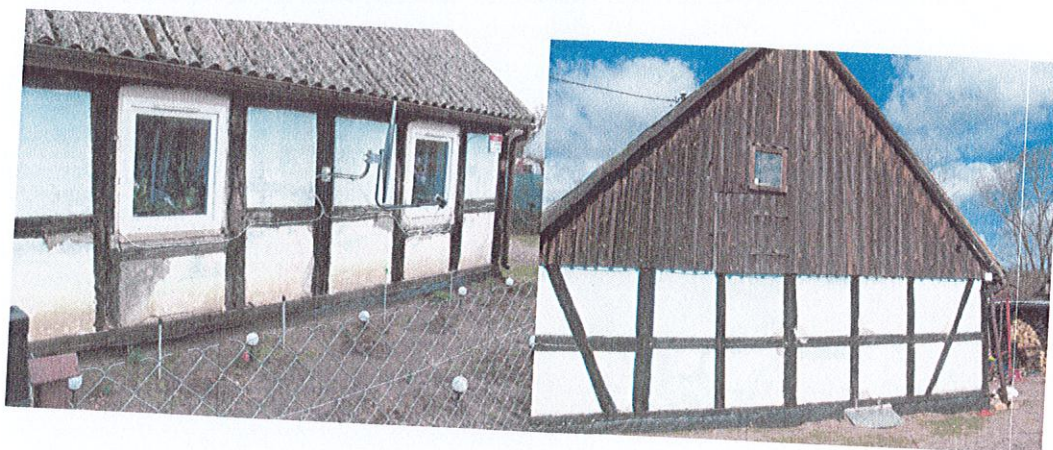
Nie stwierdzono istotnego nierównomiernego osiadania fundamentów. Nie stwierdzono pęknięć ścian fundamentowych i piwnicznych mających negatywny wpływ na bezpieczeństwo konstrukcji budynku. Stwierdzono lokalne zawilgocenia ścian piwnicy oraz niewielkie ubytki tynku w poziomie piwnicy. Na ścianie fundamentowej od poziomu fundamentu do poziomu około 35-40 cm nad poziomem terenu została ułożona folia kubelkowa – która nie jest izolacją. Folia kubelkowa winna odprowadzać, zawilgocenia ściany fundamentowej, gdy ta jest dobrze zaizolowana. W rozpatrywanym przypadku ściana fundamentowa nie jest zaizolowana, tylko obłożona folią kubelkową. Folia kubelkowa zamontowana jest około 35 cm na poziomie terenu, co powoduje, że jest niszczona przez promienie UV i uszkodzenia mechaniczne. Przy ścianach zewnętrznych budynku, brak jest opaski co umożliwia spływ wód opadowych bezpośredni do fundamentów. (foto nr 1, 2,)

- 7.6. Wykonanie opaski betonowej przy ścianach zewnętrznych budynku co zapobiegnie zalewaniu przez wody opadowe ścian fundamentowych.

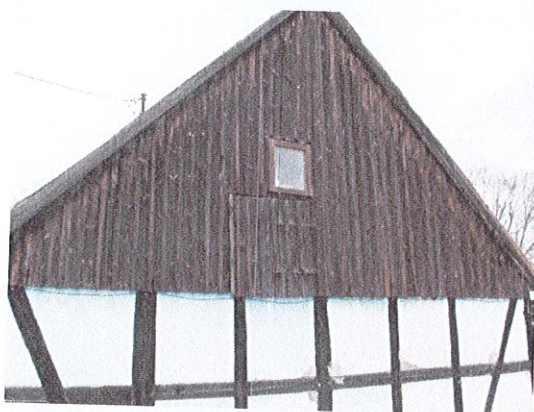
(foto nr 5)

Nie stwierdzono pęknięć oraz zarysowań ścian zewnętrznych budynku. Występują niewielkie ubytki w konstrukcji drewnianej oraz w otynkowaniu wypełnień murowanych. Występuje erozja drewna spowodowana jego naturalnym niszczeniem przez starzenie się drewna, wpływ warunków atmosferycznych oraz szkodniki drewna - kornik. (foto nr 3, 4, 5, 6)

**Stan techniczny ścian zewnętrznych i wewnętrznych ocenia się jako średni, występuje konieczność napraw bieżących, naprawy lub uzupełnienia części elementów ścian przy realizacji kompleksowego remontu budynku.**

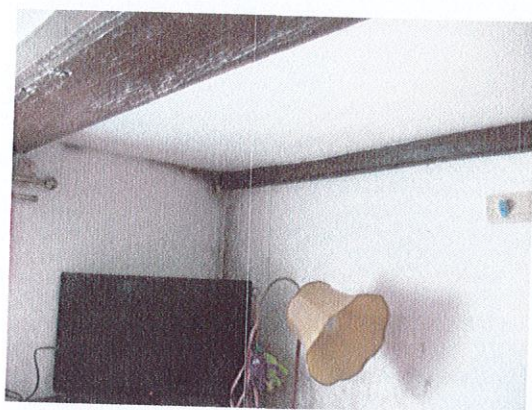
(foto nr 7)

Belki stropowe lekko ugięte, z niewielkimi ubytkami. Występuje erozja drewna spowodowana jego naturalnym niszczeniem przez starzenie się drewna oraz szkodniki drewna – korniki, itp. (foto 7, 8)

**Stan techniczny stropów nad parterem i nad piwnicą ocenia się jako średni, występuje konieczność naprawy lub uzupełnienia części elementów stropu przy realizacji kompleksowego remontu budynku.**

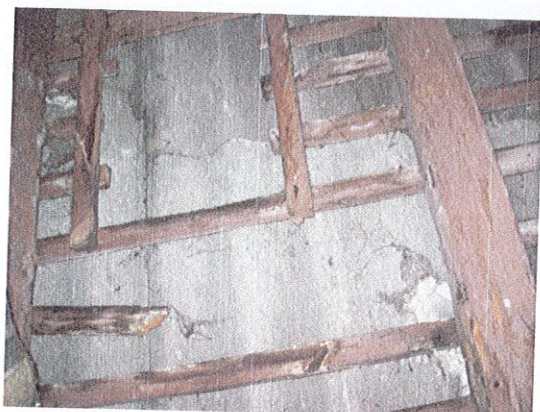
(foto nr 9)

Więźba dachowa drewniana, poszczególne krokwie ugięte, lekko zmurszałe, Występuje erozja drewna spowodowana jego naturalnym niszczeniem przez starzenie się drewna, wpływ warunków atmosferycznych oraz szkodniki drewna - kornik. (foto 9, 10, 11, 12)

**Stan techniczny więźby** ocenia się jako zły, występuje konieczność, naprawy lub uzupełnienia części elementów więźby dachowej przy realizacji kompleksowego remontu budynku.

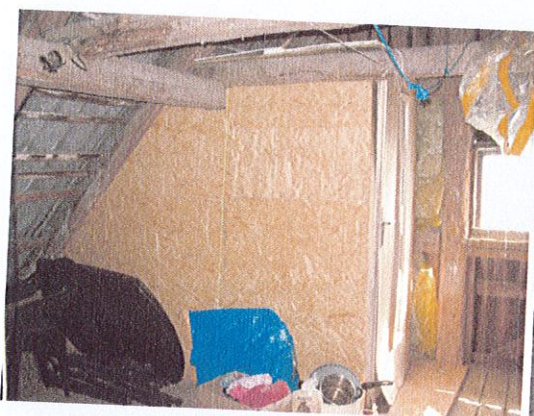
(foto nr 13)

**Stan techniczny stolarki okiennej** ocenia się jako dobry. **Stan stolarki drzwiowej** ocenia się jako średni wymagają naprawy bieżącej lub wymiany. Szczególnie drzwi na strych oraz w kuchni. (foto nr 13, 14)

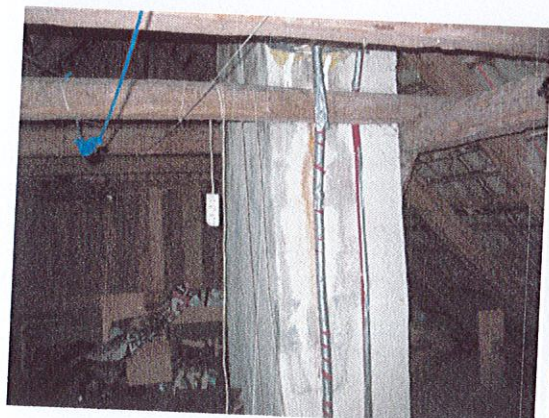
(foto nr 15)

**Stan techniczny komina** ocenia się jako średni, występuje konieczność uzupełnienia tynku w poziomie poddasza oraz pomalowanie farbą wapienną w kolorze białym, przemurowanie części komina ponad dachem przy realizacji kompleksowego remontu budynku. (foto nr 15, 16)
