RAPORT Z PRZEGLĄDU OKRESOWEGO OBIEKTU MOSTOWEGO

Nazwa Zarządu Drogi: URZĄD MIEJSKI w BARWICACH
78-460 BARWICE ul. Zwycięzców 22

Nazwa obiektu: MOST BETONOWY

Nr drogi i kilometraż: Droga gminna nr L000015 - km 00+036

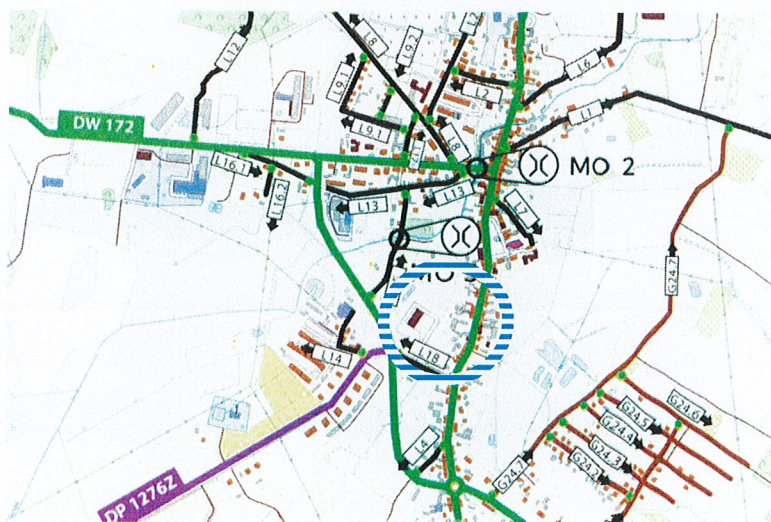
Obiekt mostowy jednoprzęsłowy. Układ nośny stanowi częściowo monolityczna płyta żelbetowa, żebrowana, a na poszerzeniu stalowe dźwigary obetonowane, wszystko podparte na masywnych przyczółkach betonowo kamiennych, posadowionych bezpośrednio.

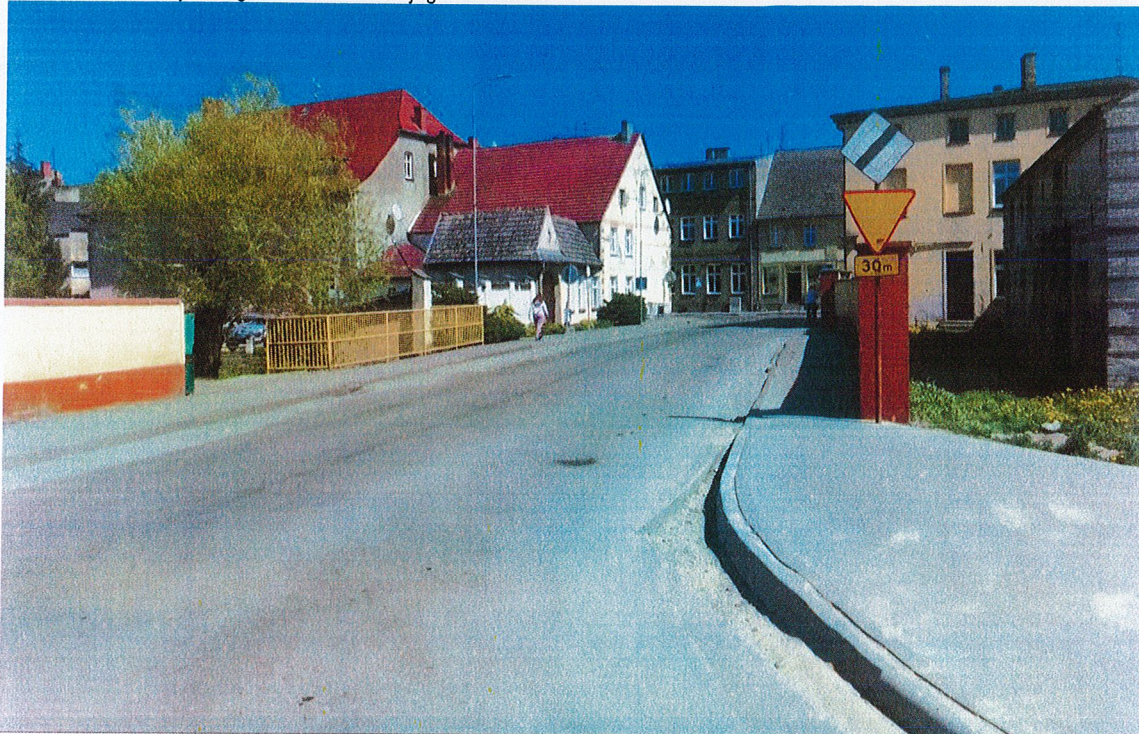
Fot. 1 widok obiektu z poziomu nawierzchni. Nawierzchnia jezdni jest sfalowana, przez co nie jest poprawnie odwodniona. Widoczny po stronie lewej wpust uliczny jest zdeformowany wraz z krawężnikiem.

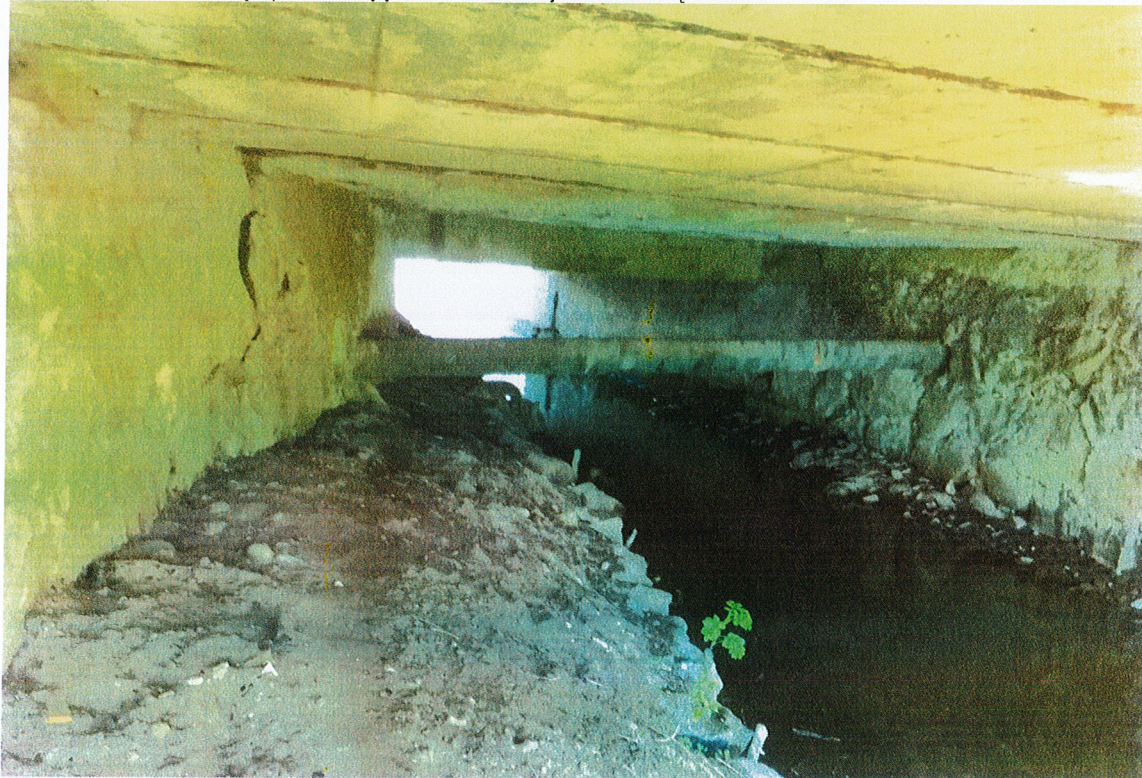
Fot. 2 spód konstrukcji i przyczółek. Widoczne uszkodzenia podstawy posadowienia przyczółka. W części poszerzenia, beton przyczółka ulega poważnej korozji. Wskutek nieszczelnej izolacji płyty pomostu powstają nawisy typu stalaktytowego.

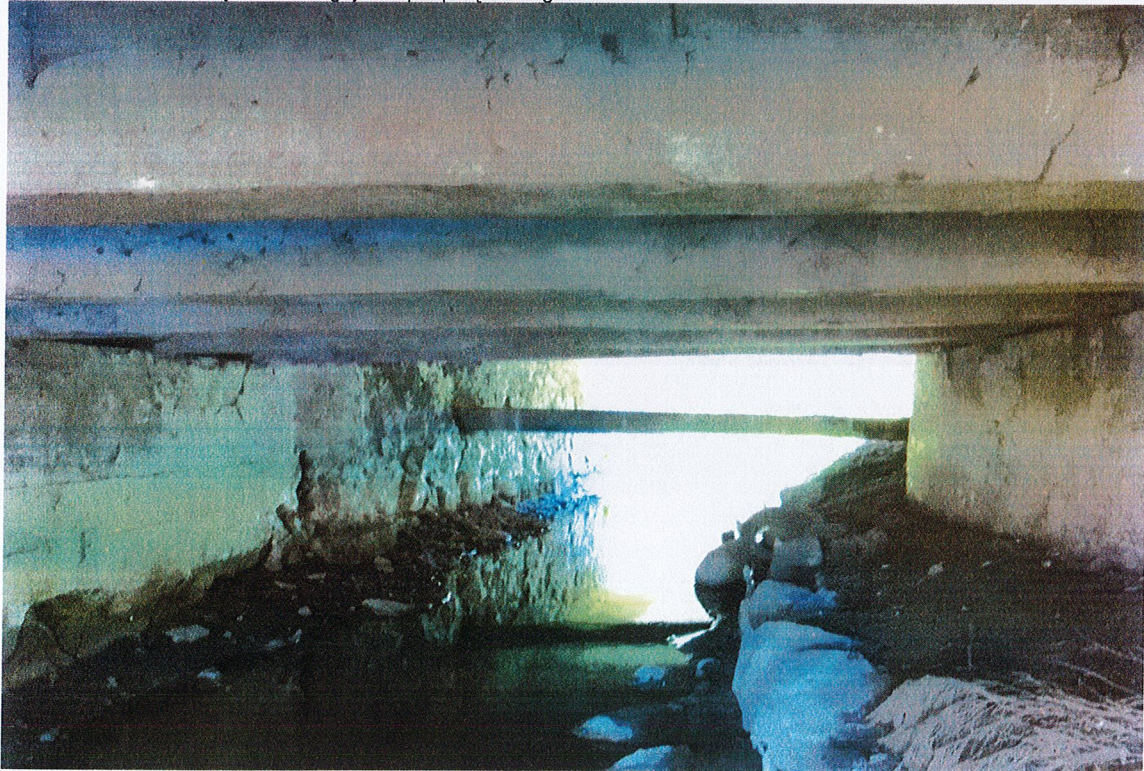
Fot. 4 Fot. 4 uszkodzenia podstawy lewobrzeżnego przyczółka
