RAPORT Z PRZEGLĄDU OKRESOWEGO OBIEKTU MOSTOWEGO

Nazwa obiektu: MOST BETONOWY

Nr drogi i kilometraż: Droga gminna nr L000001 - km 00+036

PROTOKÓŁ OKRESOWEJ KONTROLI ROCZNEJ NR 1/2023

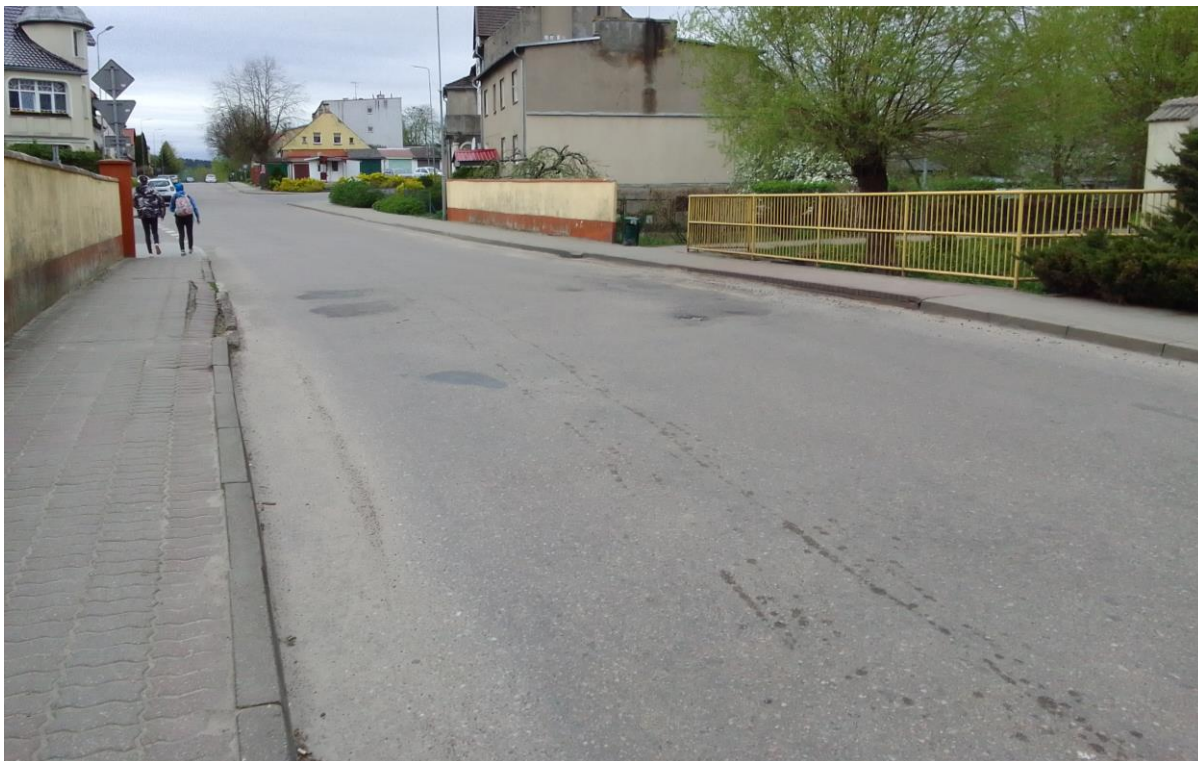
Fot. 1 widok obiektu z poziomu nawierzchni. Nawierzchnia jezdni jest sfalowana, przez co nie jest poprawnie odwodniona. Widoczny po stronie lewej krawężnik i nawierzchnia chodnika są zdeformowane.

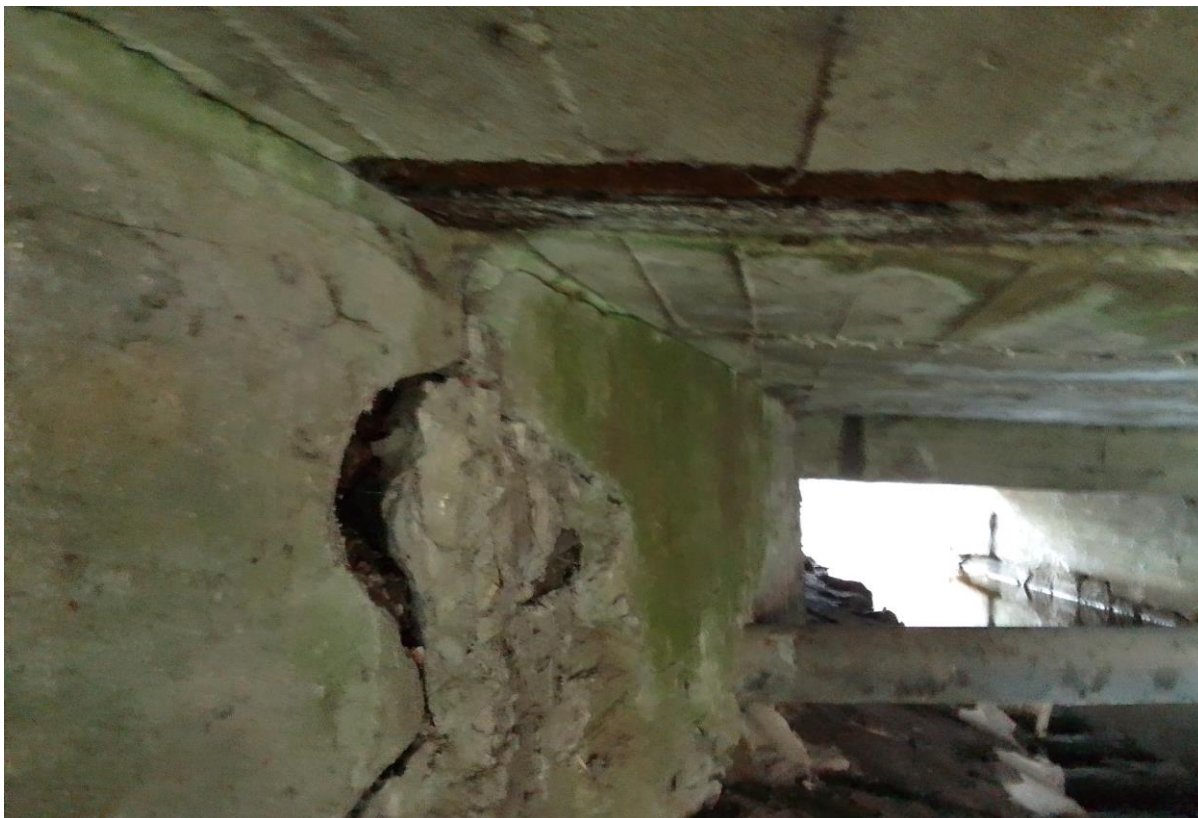
Fot. 2 spód konstrukcji i przyczółek. Widoczne uszkodzenia podstawy posadowienia przyczółka. W części poszerzenia, beton przyczółka ulega poważnej korozji. Wskutek nieszczelnej izolacji płyty pomostu powstają nawisy typu stalaktytowego.

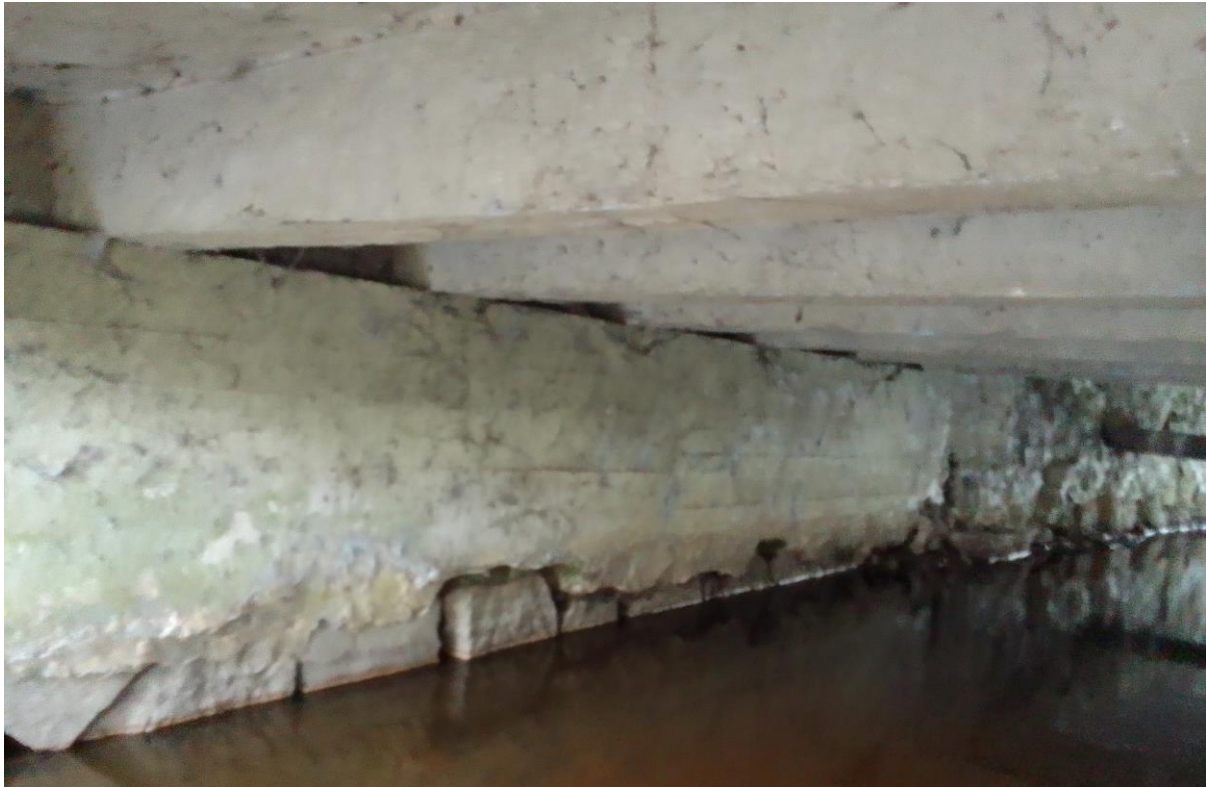
Fot. 3 uszkodzenia i ubytki betonu podstawy przyczółka.

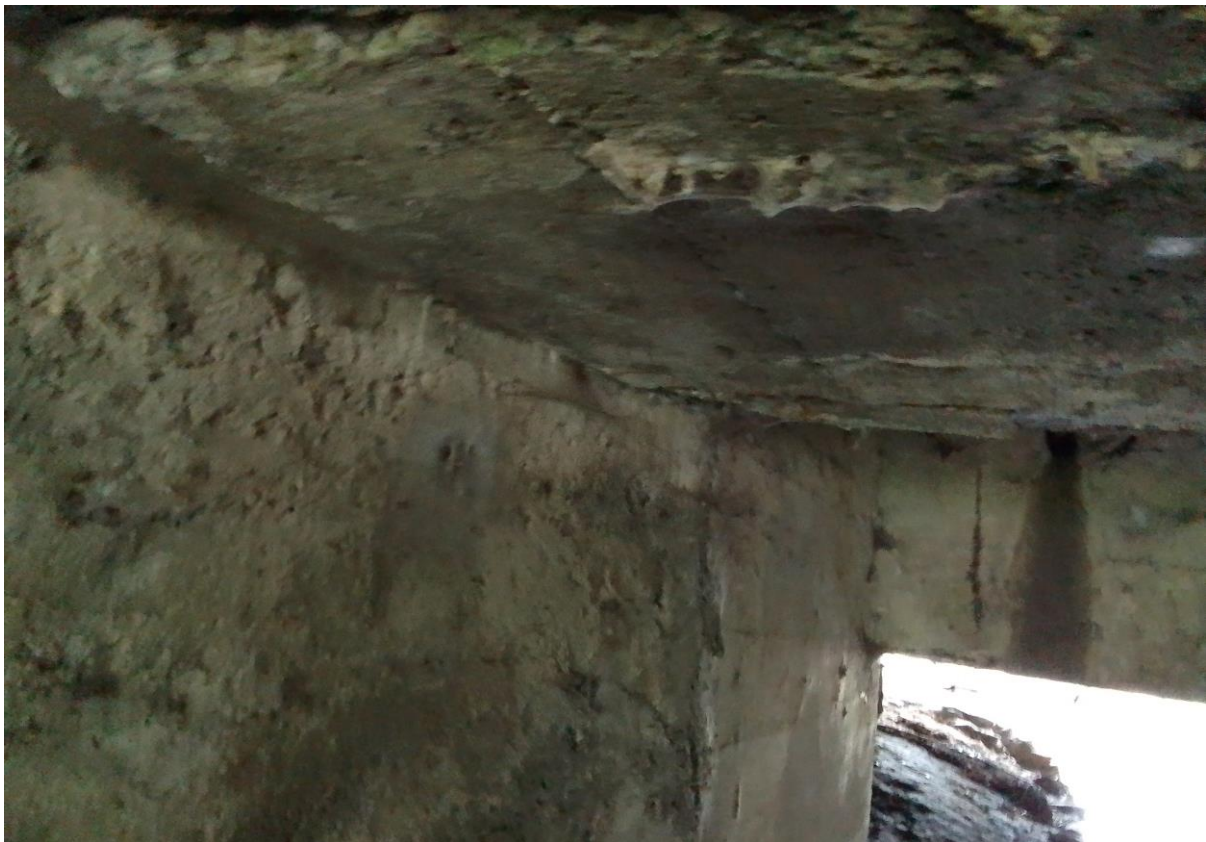
Fot. 4 Korozyjne uszkodzenia betonu płyty betonowej pomostu. Tworzące się nawisy stalaktytowe
