DOM MIESZKALNY (DWOJAKOWY), NR 23  
w zespole folwarcznym

2 poł. XIX w.

OSTROWAŚY

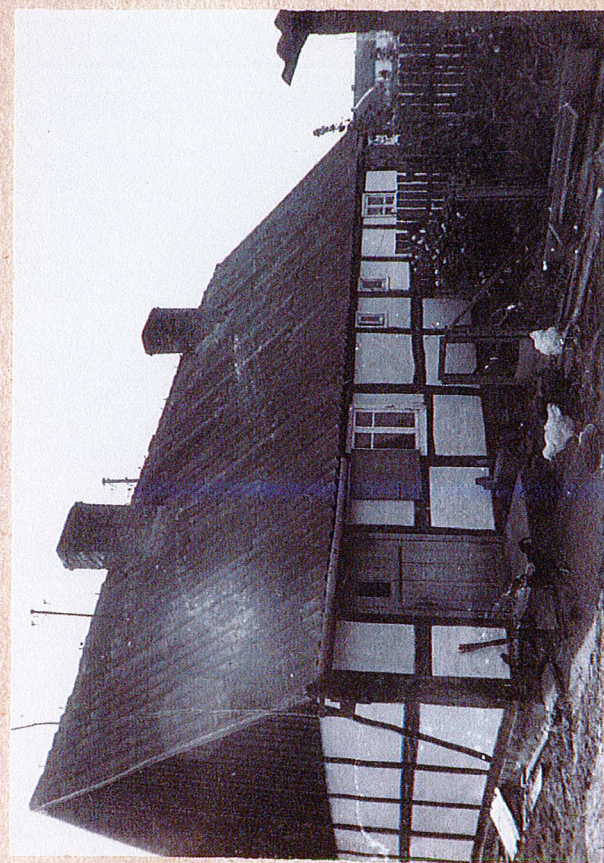
2. Elewacja wsch.

rozmieszczeniu otworów, elementy ozdobne jw.; północna - w przyziemiu ślepa, w poddaszu 2-osłowa (z 1-skrzydłowymimi wrotami i umieszczonym nad ich narożnikiem oknem), wypełnienia i szkielec bielone; szalunek części przy-szczytowej z desek pionowych z listewkami; południowa - jw., o ozdobnie skonstruowanym szkielecie.

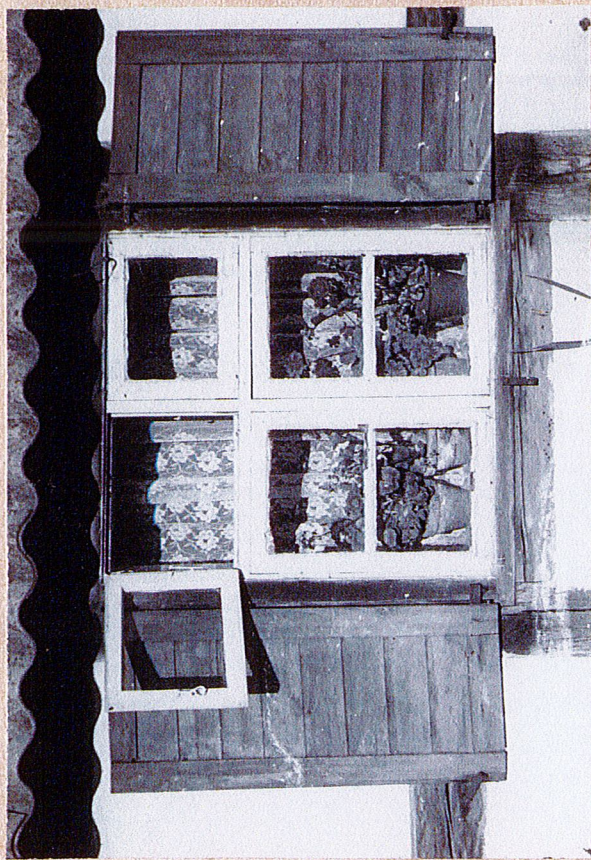
5. Elewacja zach., okno

- Otwory: prostokątne, okna krosnowe zdwojone i pojedyncze o zróżnicowanej wiel-  
kości, 1-, 4- i 6-podziałowe (1- lub 2-dzielne, 1-, 2- lub 3-poziomowe), zaopatrzo-  
ne w okiennice; drzwi 1-skrzydłowe pełne płycinowe i gładkie oraz z desek podwój-  
nych.
